ENTLA Spanvolltüre 40 mm

Anwendung: **Innentüre im Wohnungs- und Objektbau**
Futter überfälzt

AUSFÜHRUNGSBESCHRIEB:
Türe Spanvoll 40mm
Futter überfälzt

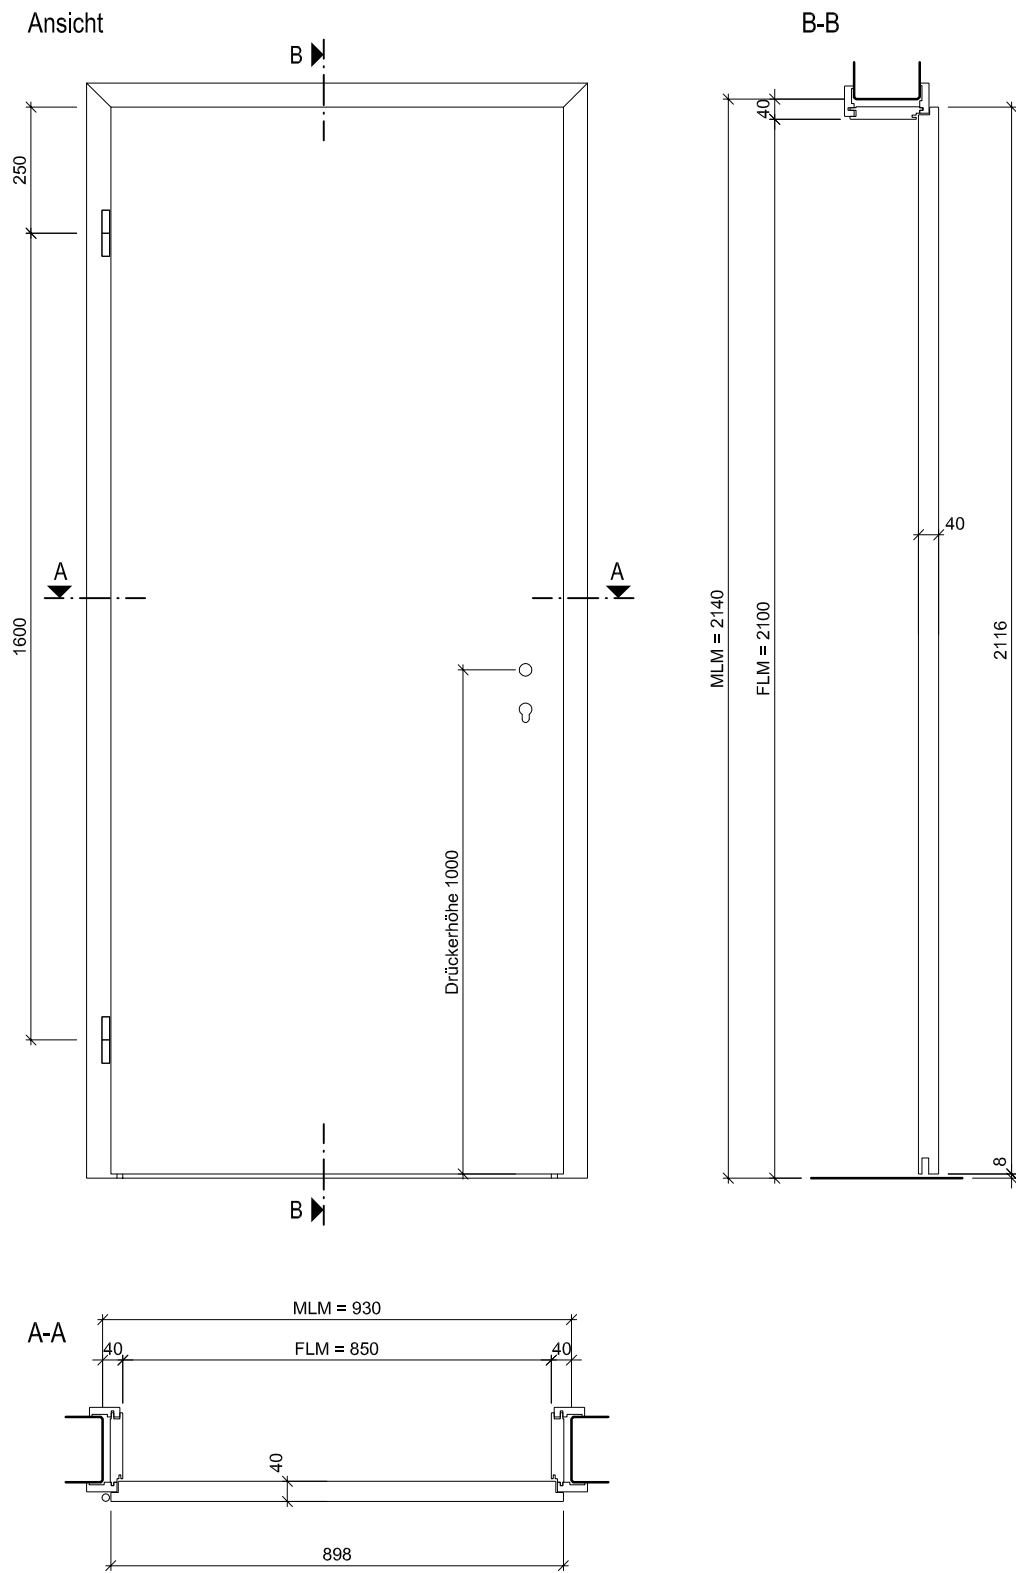
ENTLA Spanvolltüre 40 mm	Mst. 1:15	ENTLA AG Holzindustrie CH-6162 Entlebuch Telefon 041 480 14 62 Telefax 041 480 33 62 avor@entla.ch
AUSFÜHRUNGSBESCHRIEB: Türe Spanvoll 40mm Futter überfäلت	Erstellt: 24.01.2017 Überarb: 06.11.2017 ml Sachbearbeiter Johann Willen	
Plan Nr.: I65040-600010		© by ENT LA AG
