# ENTLA Spanvolltüre 46 mm

**Anwendung:** **Innentüre im Wohnungs- und Objektbau**  
**Futter überfälzt**

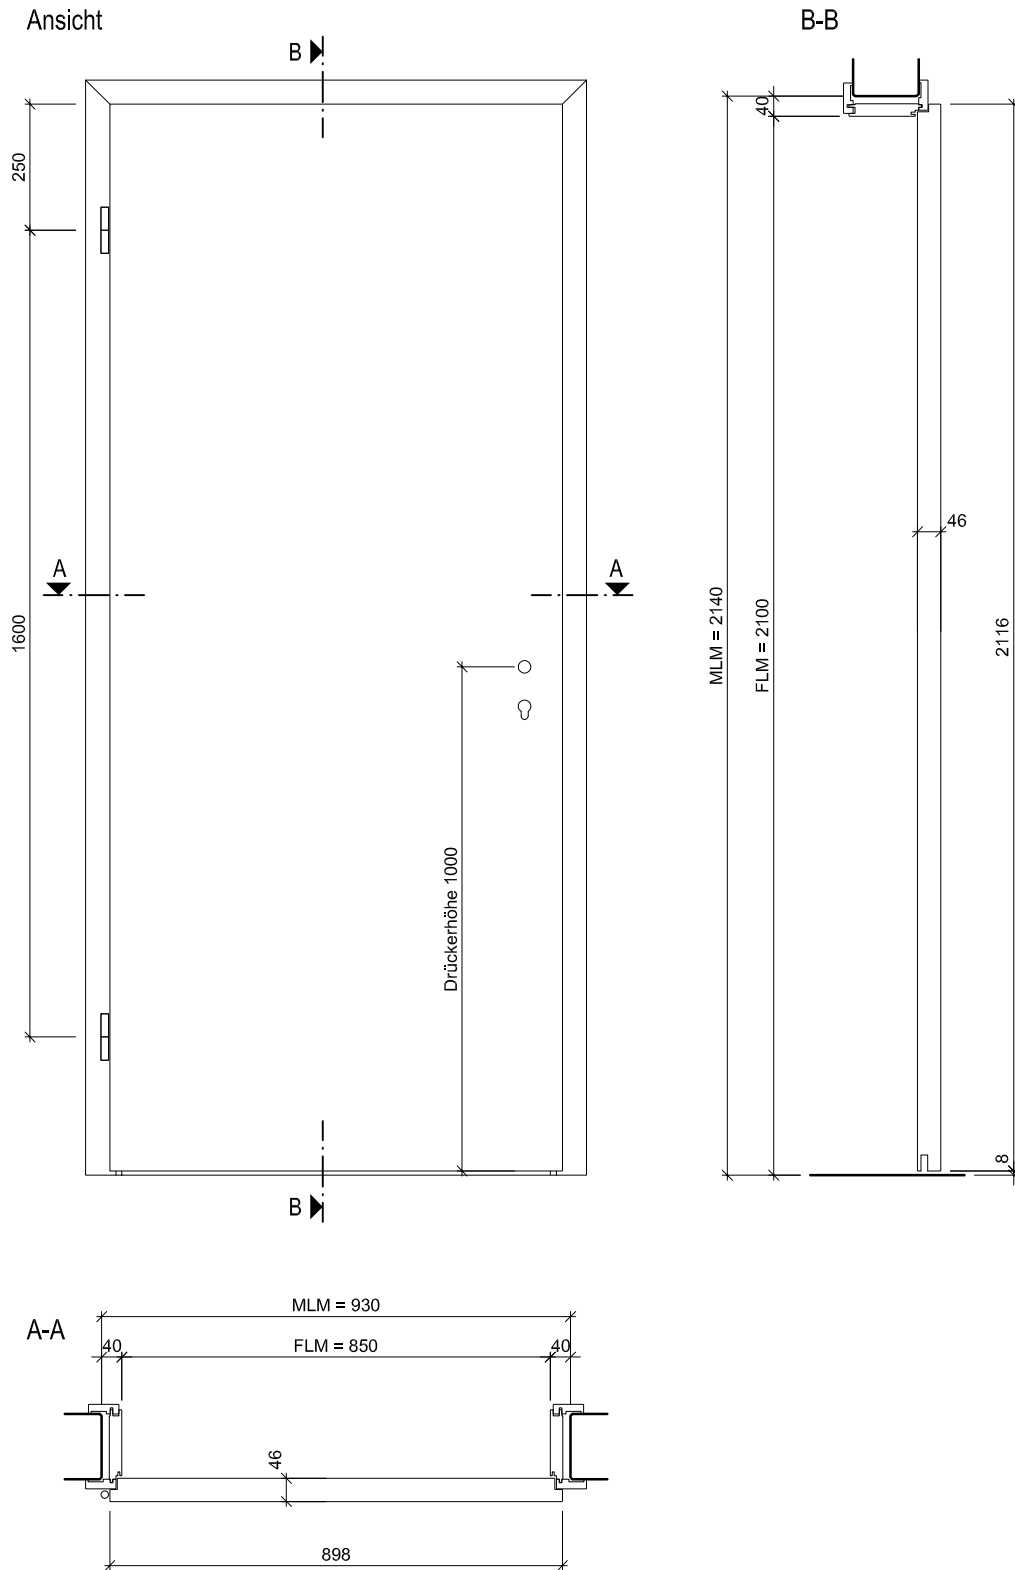
Türdicke:	46 mm (roh ohne dekorative Beschichtung)
Mittellage:	Vollspanmittellage 40 mm
Deckplatten:	beidseitig 3.2 mm HDF-Deck
dekorative Beschichtung:	Furnier, Schichtstoffplatten
Oberfläche:	roh, grundiert, Grundierfolie, deckend lackiert nach RAL / NCS, farblos lackiert, geölt, gewachst, lasiert
Kante:	Abachi / Fichte keilgezinkt (Standard) oder freie Holzwahl
technische Daten:	siehe Datenblatt

Holzart Verkleidung:	yellow poplar (Standard) oder freie Holzwahl
Querschnitt:	60 x 19 mm
Holzart Futterbrett:	MDF 25 mm
dekorative Beschichtung:	Furnier
Oberfläche:	roh, grundiert, Grundierfolie, deckend lackiert nach RAL / NCS, farblos lackiert, geölt, gewachst, lasiert

Schloss:	Mittelschweres Einfallenschloss Glutz 1102
Schliessblech:	Glutz B-1160
Band:	Sassba 11F 3-D 15/92
Absenkdichtung:	optional
